Mit den nachfolgenden Fotos möchte ich Ihnen einen kleinen Einblick in meine Arbeit und die Aufgaben eines Sachverständigen darstellen.

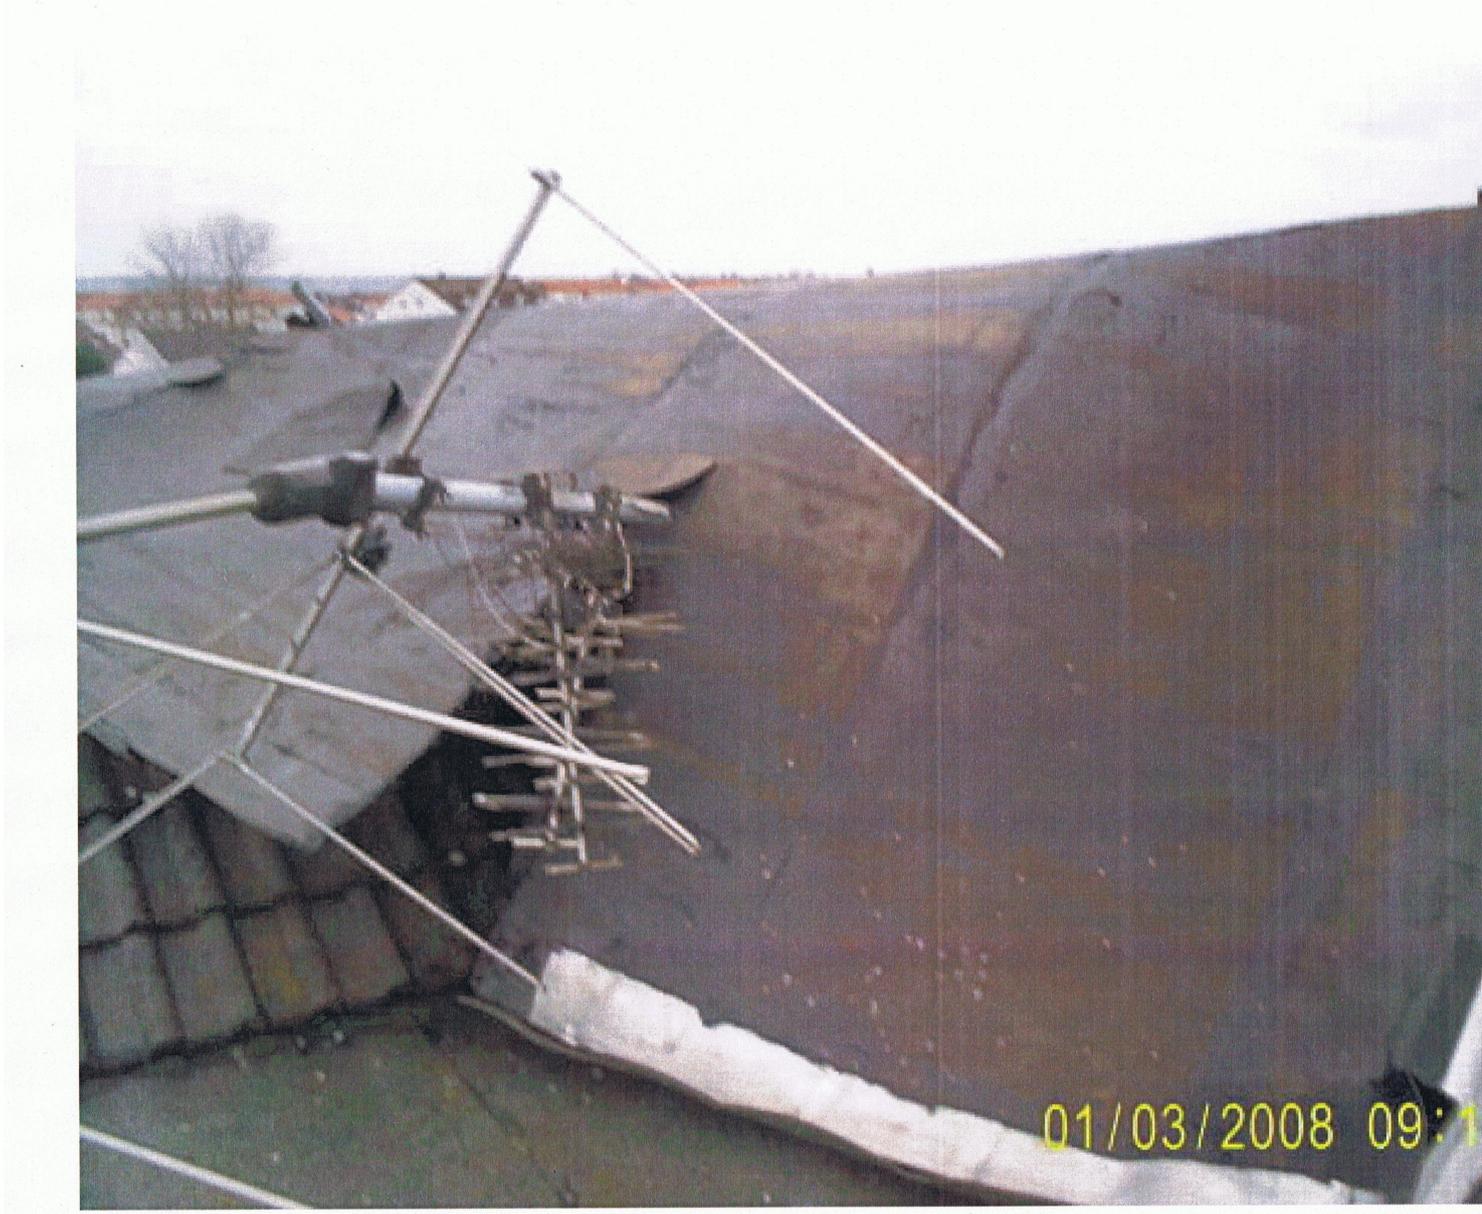
Bei diesem Bild handelt es sich nachweislich um einen Sturmschaden.

Es wurde die komplette bituminöse Abdichtung einer Dachgaube - Größe ca. 30 qm - abgeweht.

Eine Ursachenforschung meinerseits war nicht mehr möglich, da bei Besichtigung schon Notmaßnahmen durchgeführt waren.

Ursache könnte eine mangelhafte Abnagelung der ersten Lage Abdichtung bzw. Trennlage auf der Schalung gewesen sein.

Im Auftrag der Versicherung konnte nur noch festgestellt werden, das es sich um einen Sturmschaden handelte.

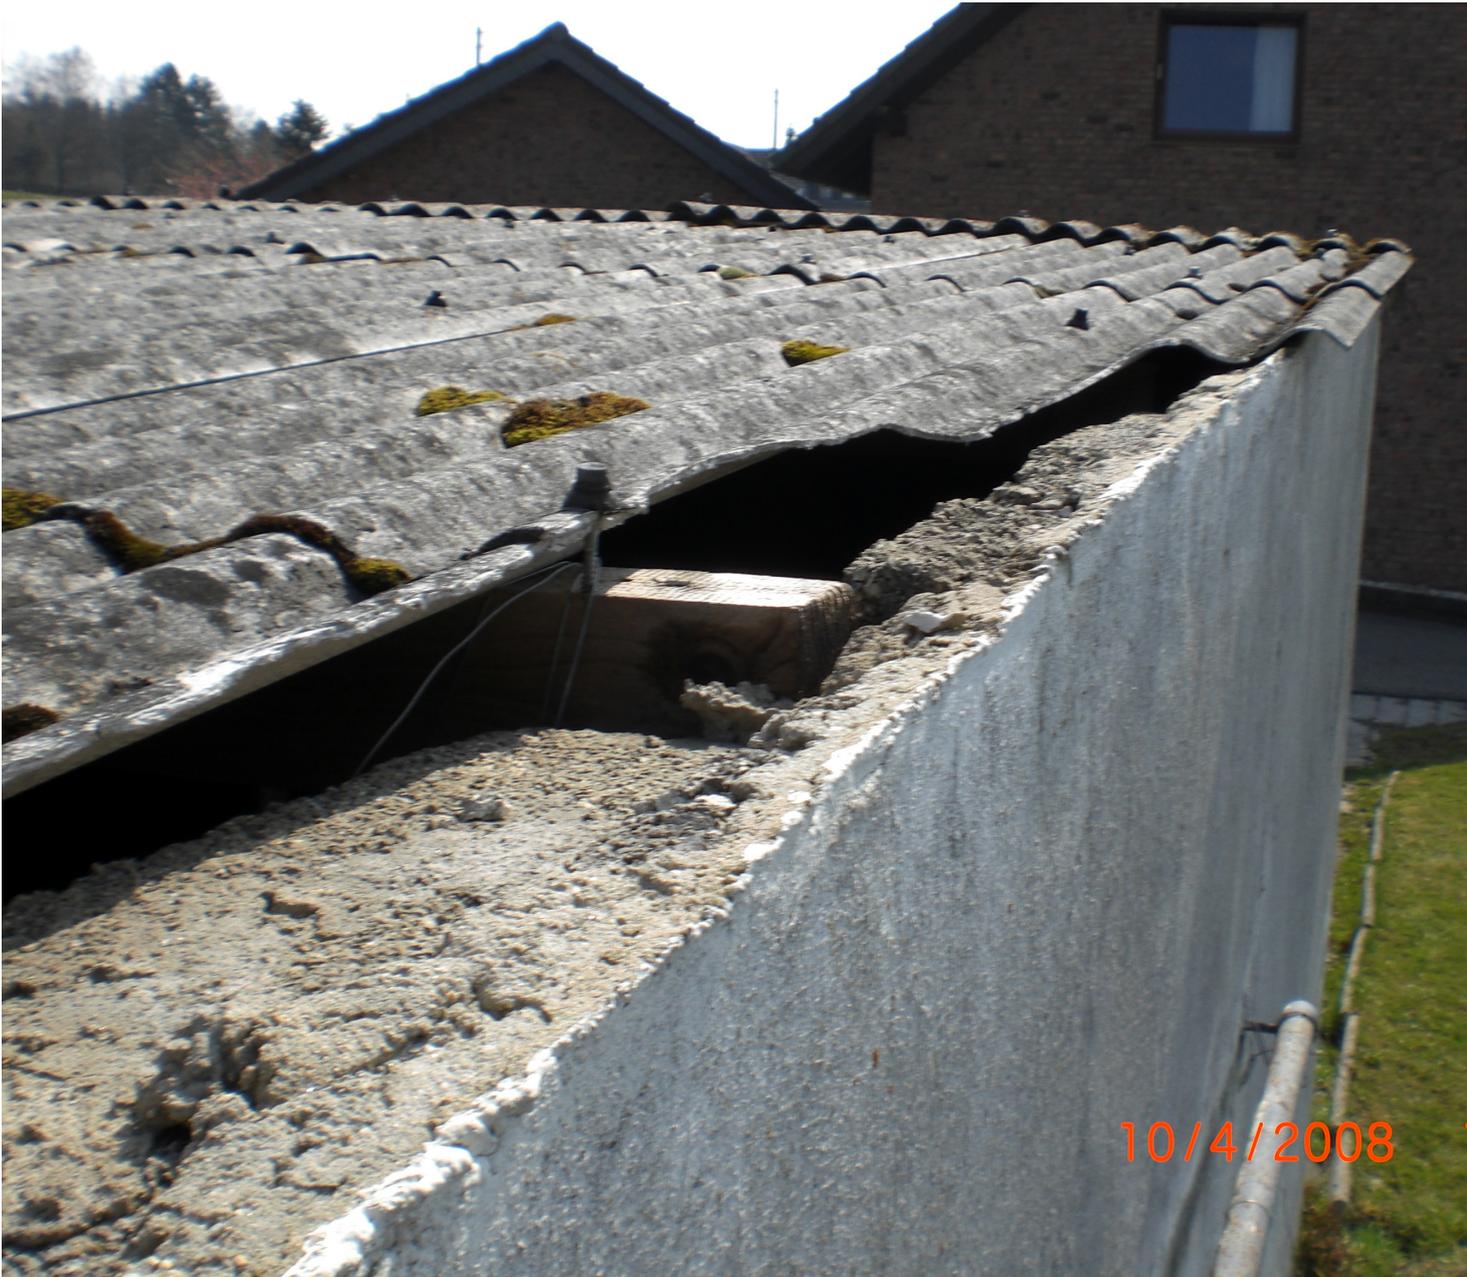
Bei diesem Schaden ist durch Wind die Wellplatteneindeckung beschädigt worden.

Durch den seitlichen Überstand der Wellplatten konnte der Wind unter die Eindeckung "packen" und diese anheben. Die Wellplatten sind dann gebrochen und abgeweht worden.

Auch dies ist ein Sturmschaden.

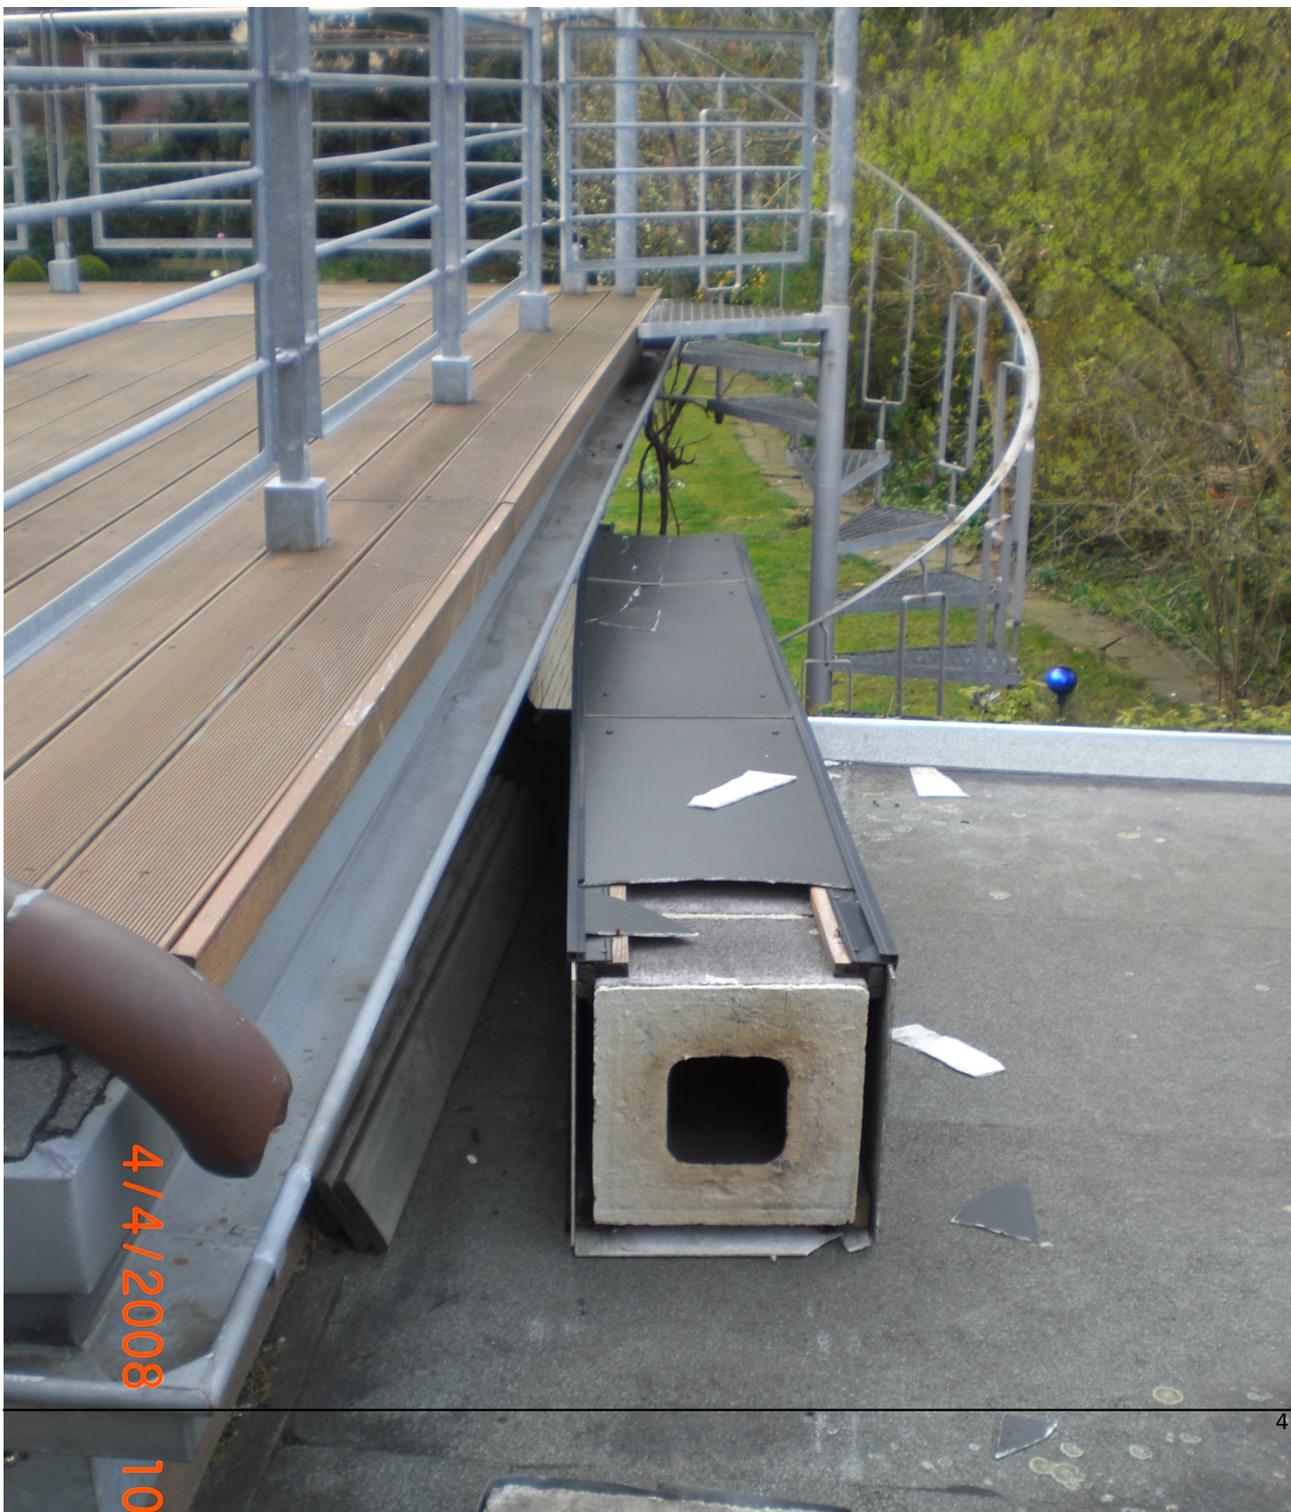
In diesem Fall ist ein Kaminkopf durch Sturm umgeweht worden.

Bei den hier verwendeten Formteilen zum Kaminbau muss die gesamte Belastung aus Druck durch die Mörtelverbindung der Fuge zwischen den einzelnen Formteilen übertragen werden.

Auch hier ein Sturmschaden

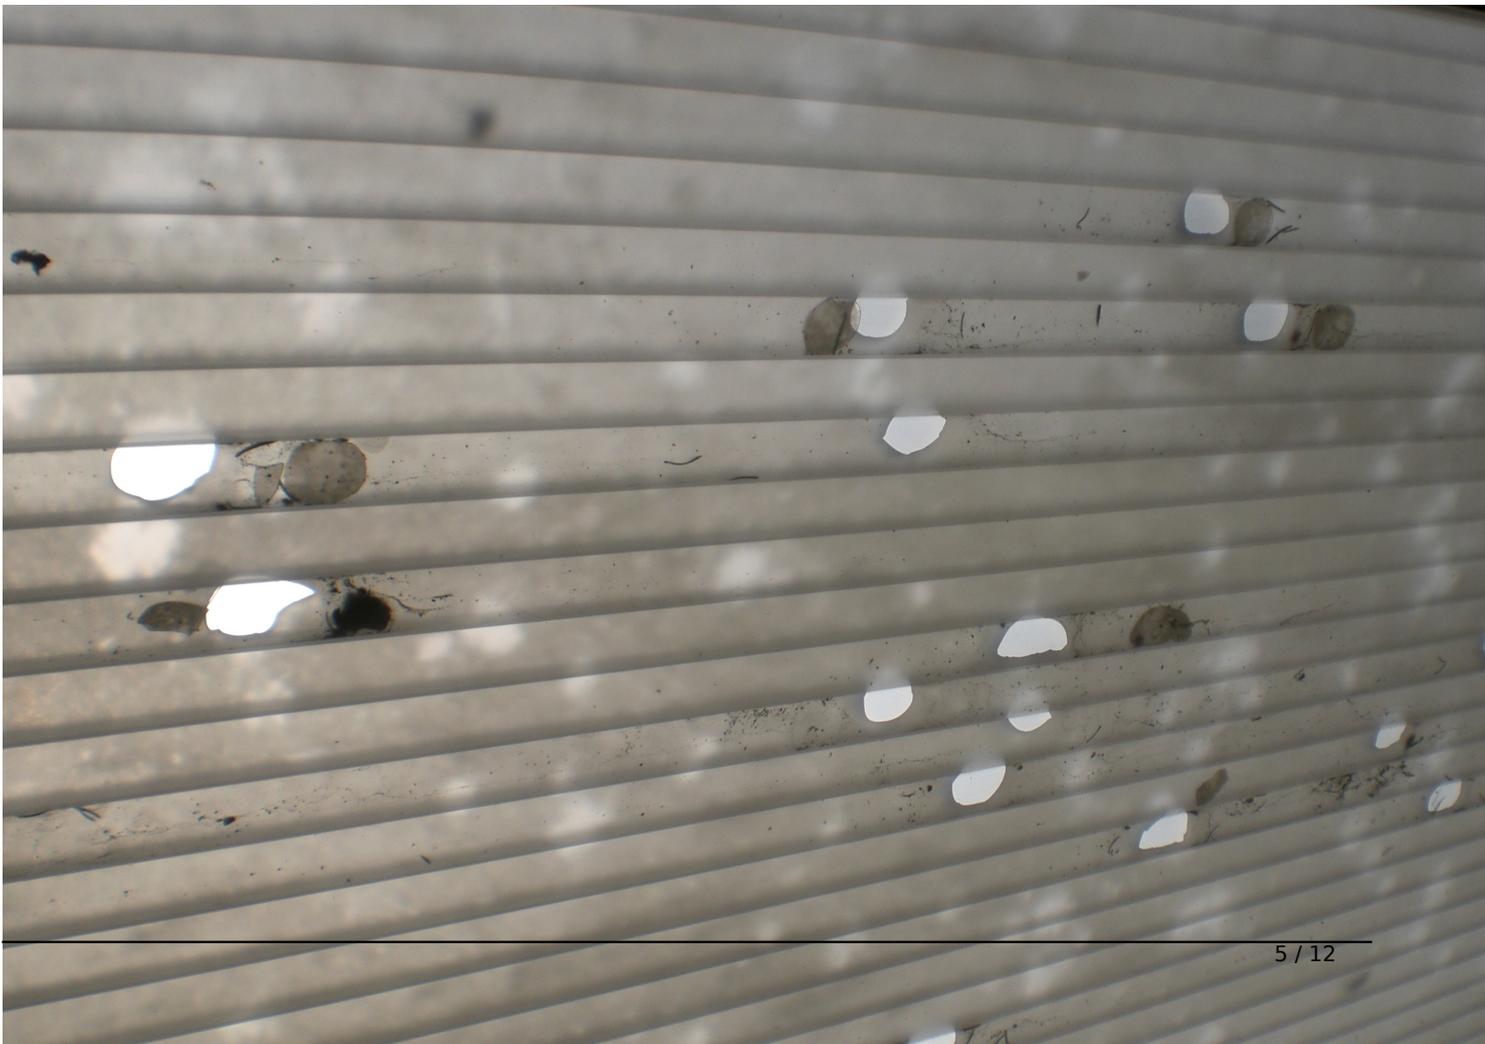
Das folgende Bild zeigt einen klassischen Hagelschaden.

Die Doppelstegplatte, gerne für Überdachungen und Wintergartenbau verwendet, zeigt erhebliche Einschläge der Hagelkörner, die sogar komplett durch die Platte gehen.

Hier ist zu erwähnen, das die Schadenshäufigkeit dieser Platten bei Hagel sehr durch das Alter der Platten beeinflusst wird.

Jüngere Platten sind flexibler, ältere spröder und starrer.

Hier kann der Hagel viel schneller Schaden anrichten.

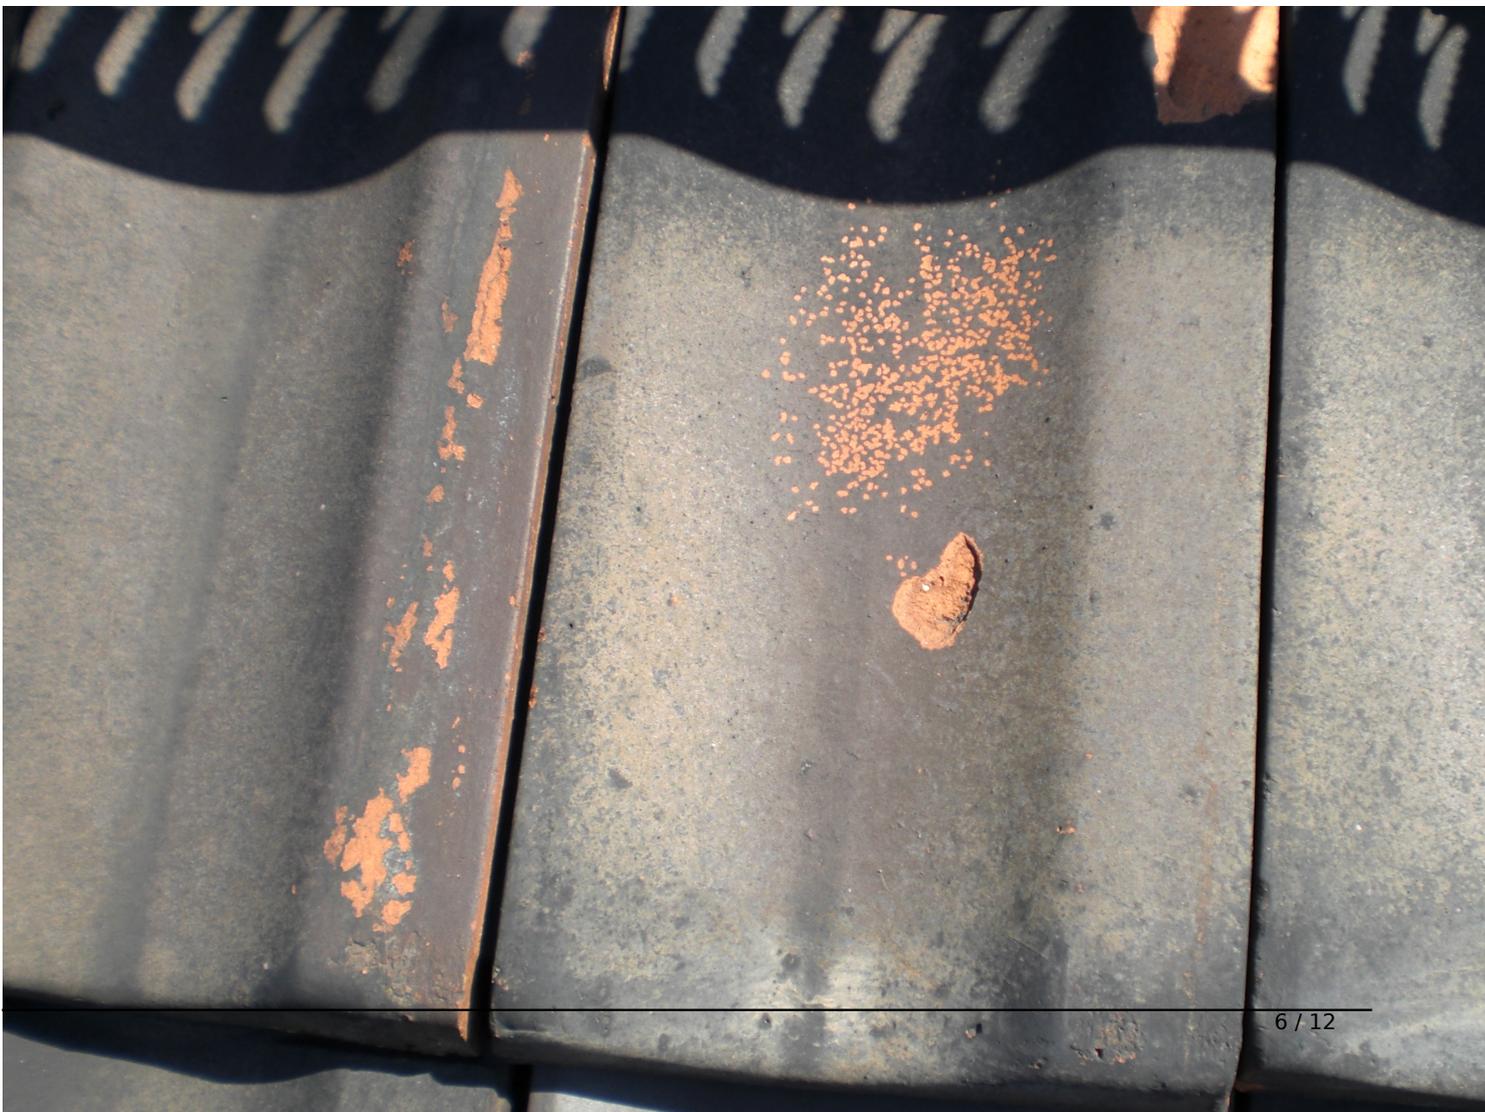
Das nächste Foto zeigt Beschädigungen an Dachziegeln. Die Engobe (eingebraunte Tonschlämme) ist abgeplatzt.

Dieser Schaden zeigt sich gerne bei Dachziegeln älteren Datums und ist nicht durch Hagel bedingt.

Wie man an einigen andere Ziegeln besser erkennen konnte sind bereits Moos bzw. Grünspan in den abgeplatzten Bereichen zu sehen.

Ein sicheres Indiz für einen Altschaden.

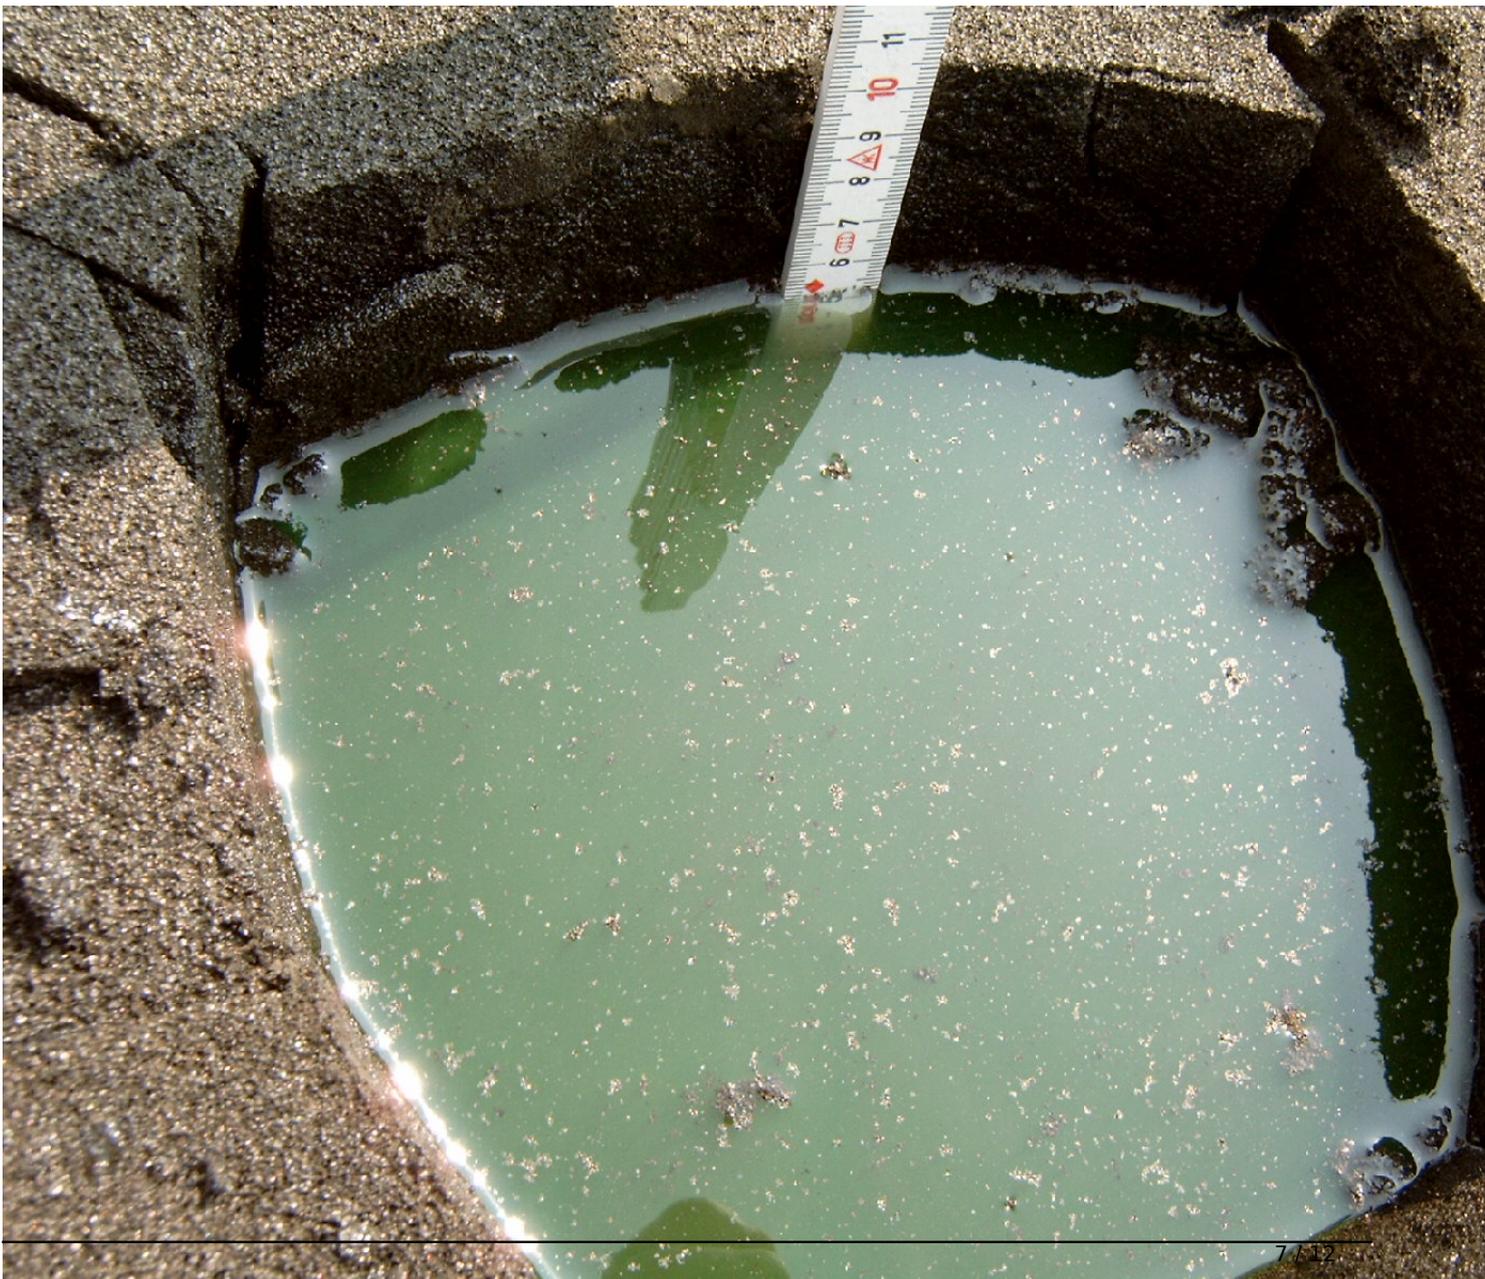
Ein neues Flachdach mit ca. 5 cm Wasser in der Wärmedämmung.

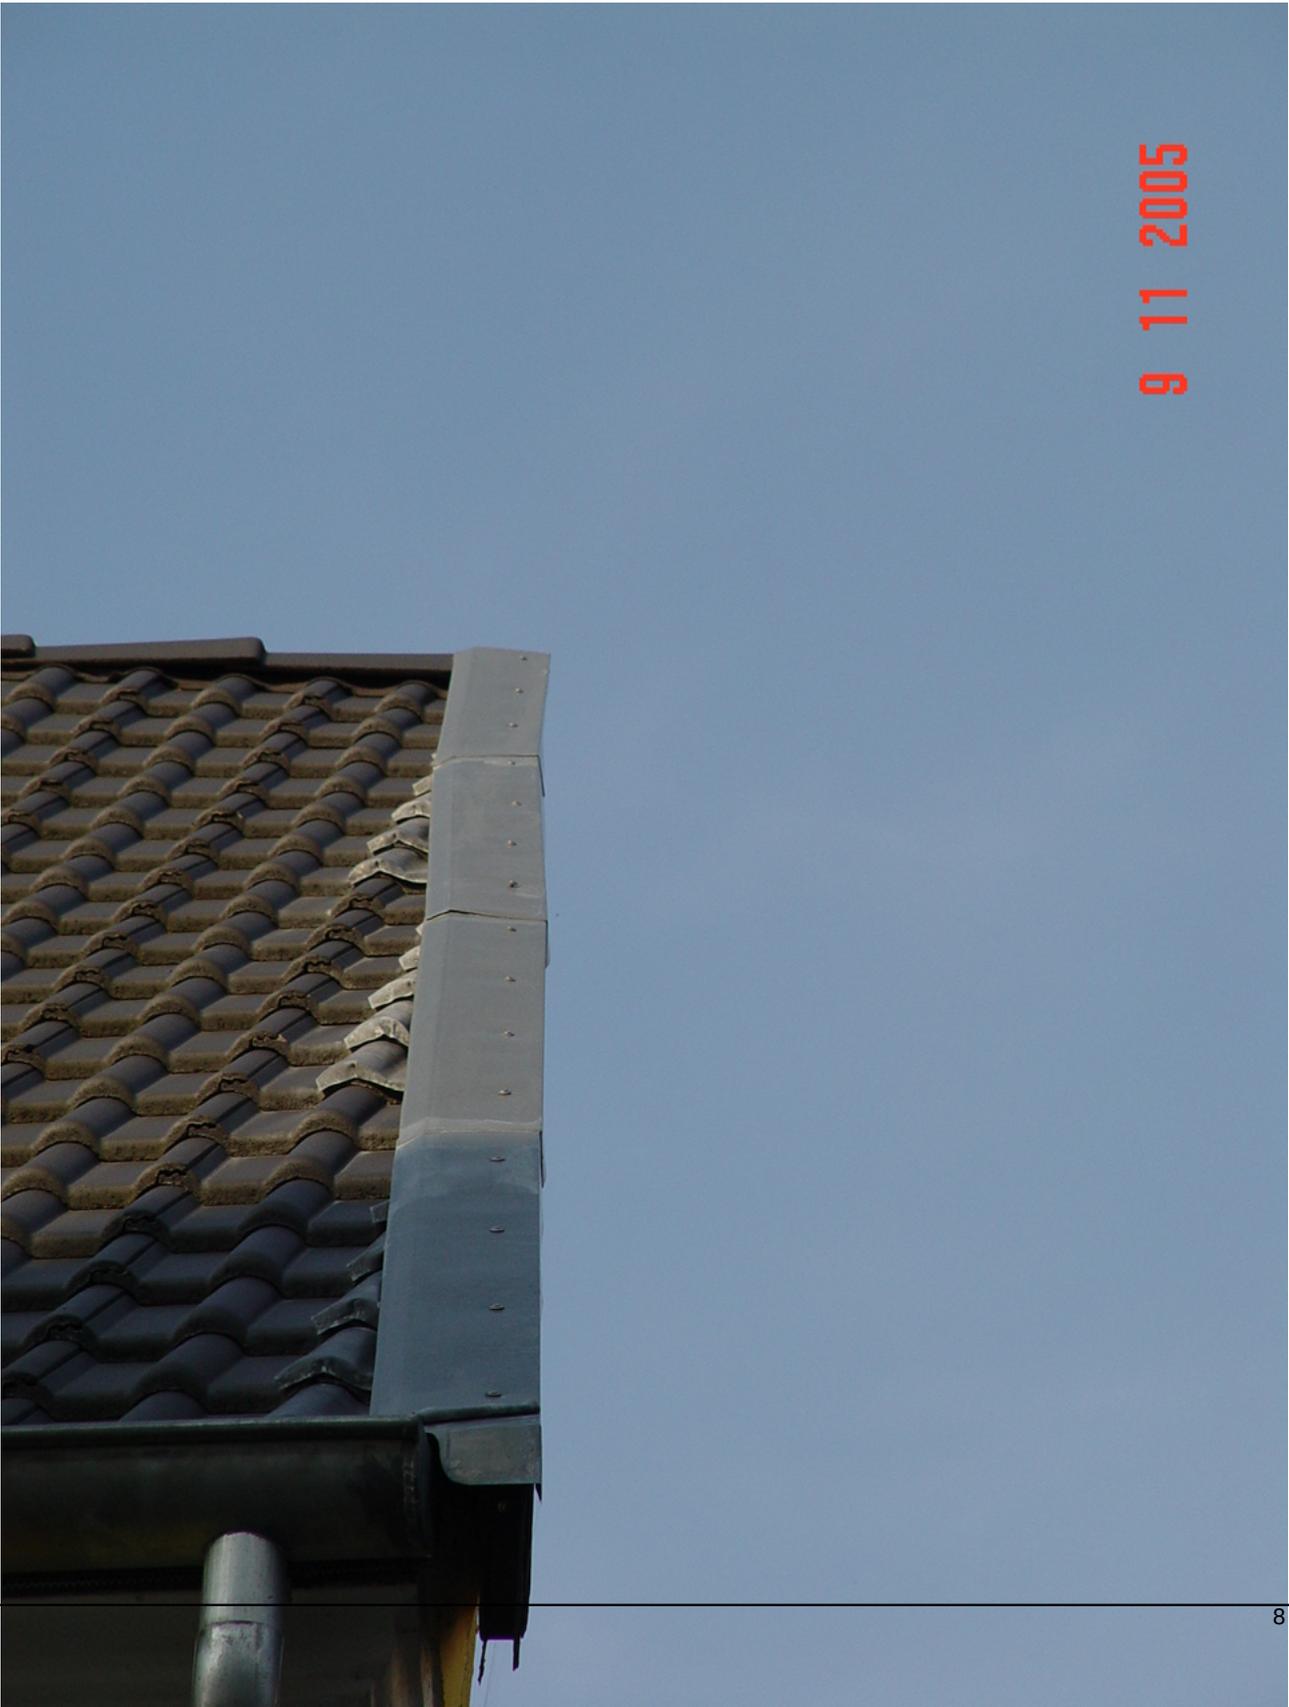
Gerade ist anders ? oder ?

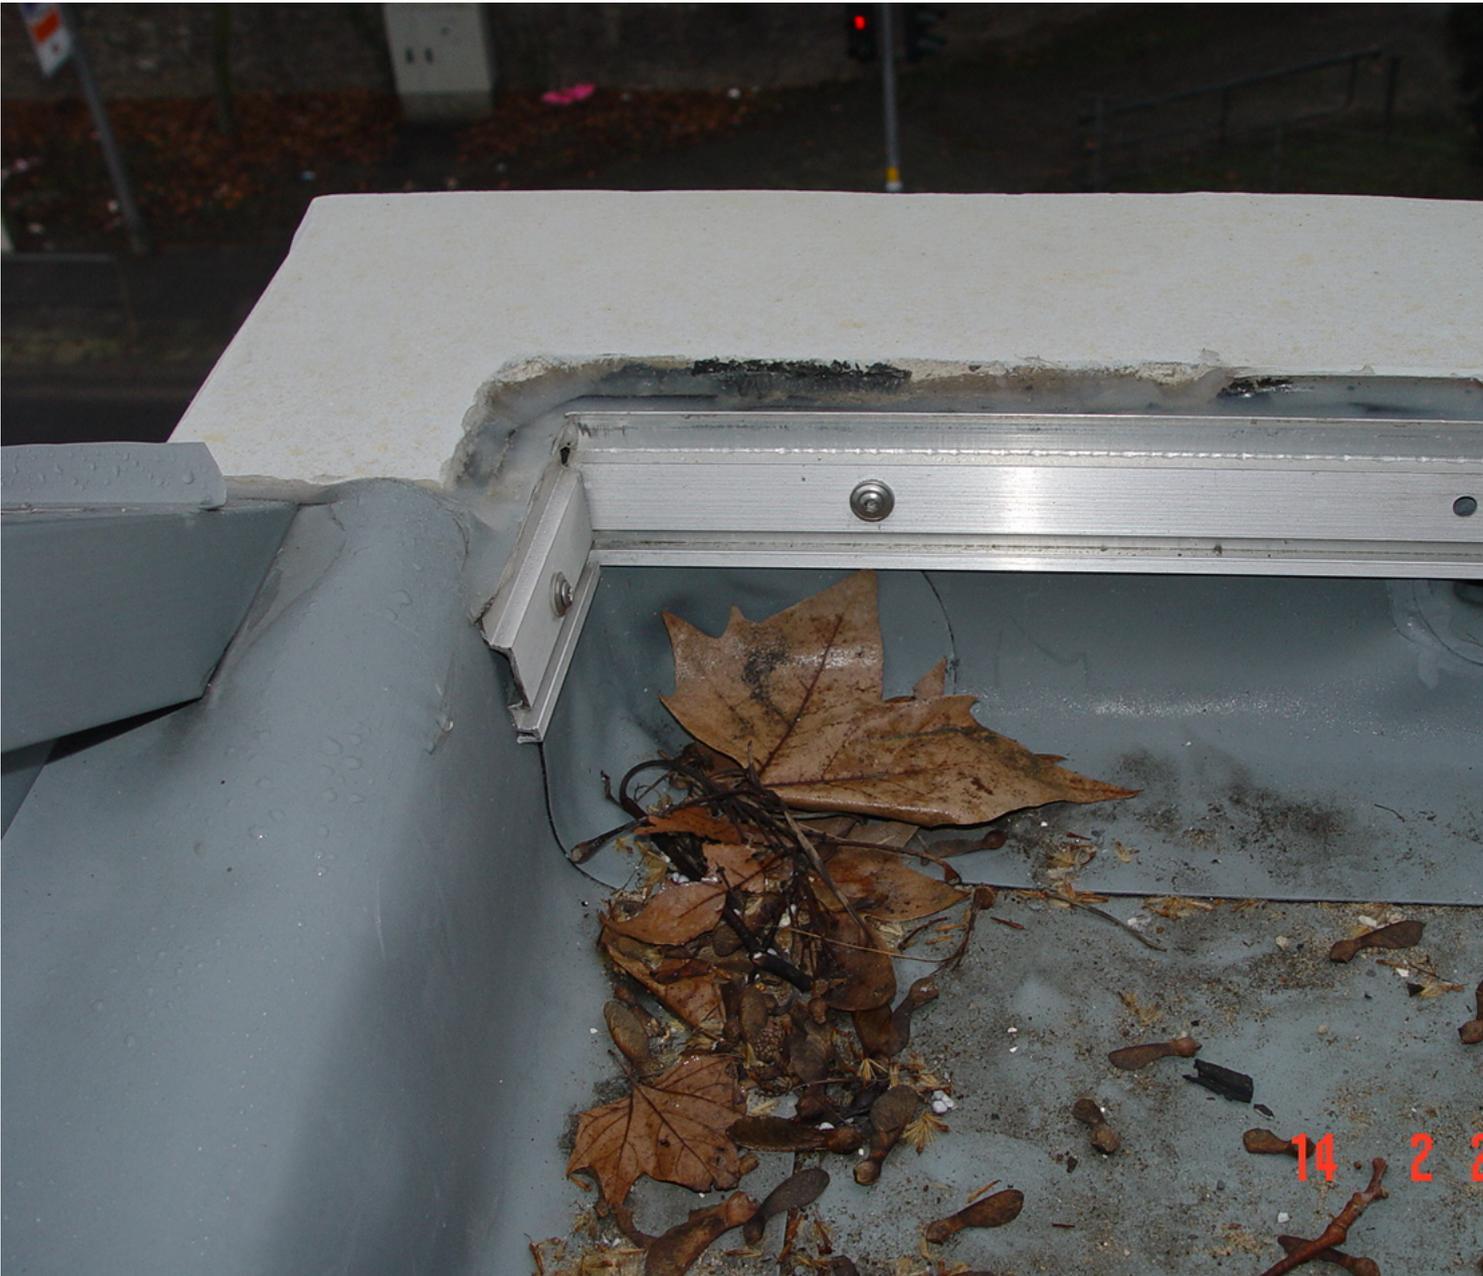
Was macht man nur ohne Silikon ??

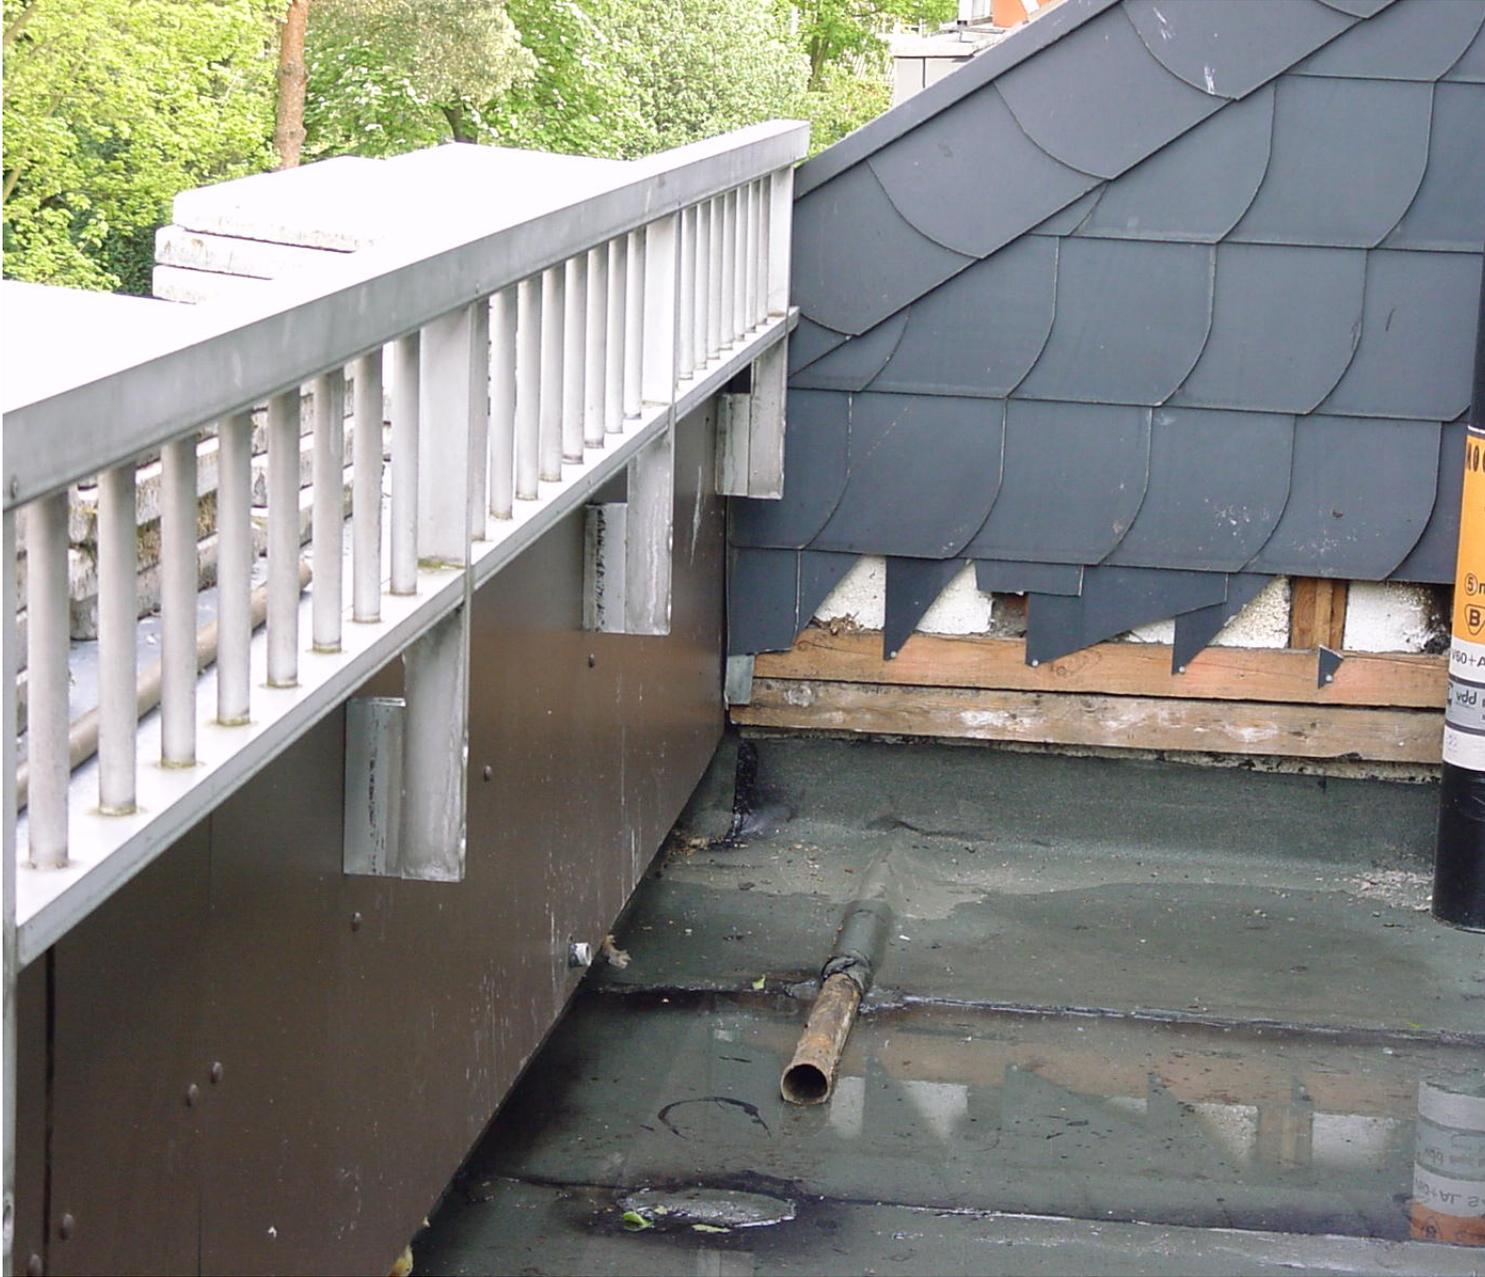
Ob das wohl dicht wird ? Dachdecker sind wahre Künstler !

Oder hoffentlich weiß das Wasser wo es hin muss.

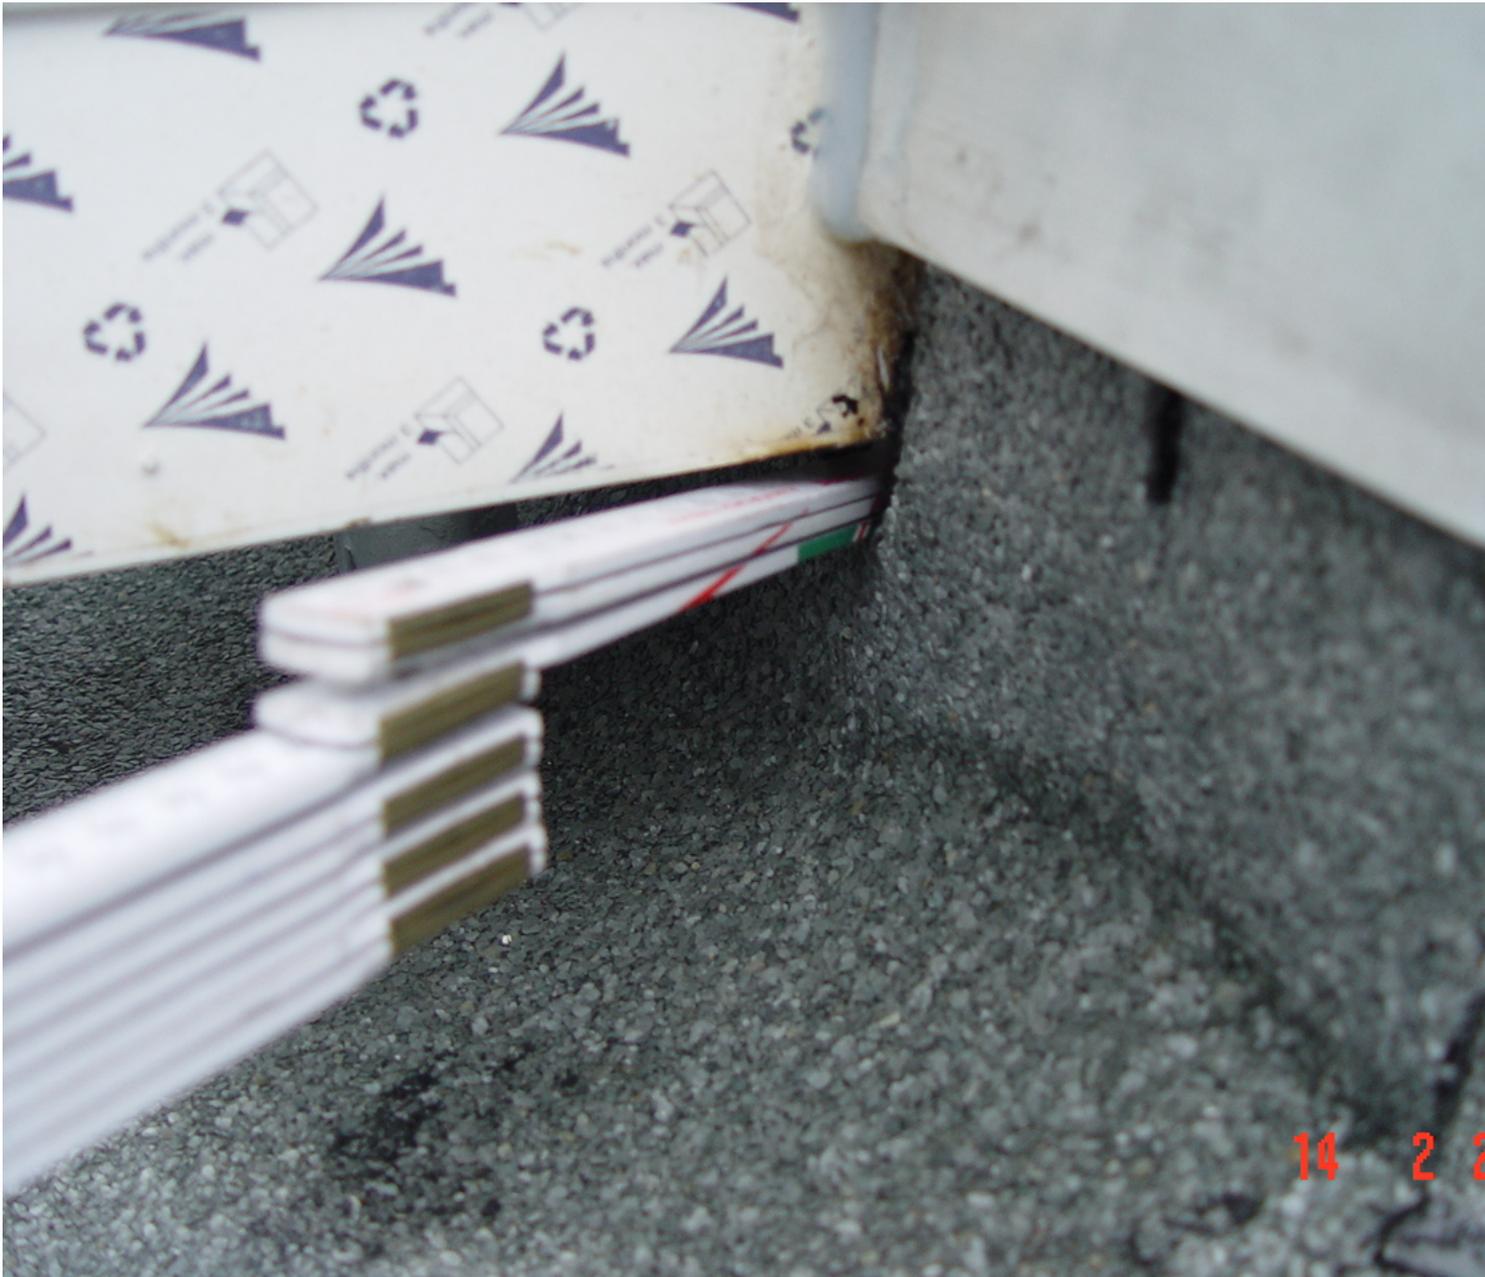
Hier ist die Abdichtung etwas kurz geraten. Hoffentlich weiß das Wasser das es nicht ansteigen darf. Gleichzeitig sollte man beten das kein Schnee fällt.

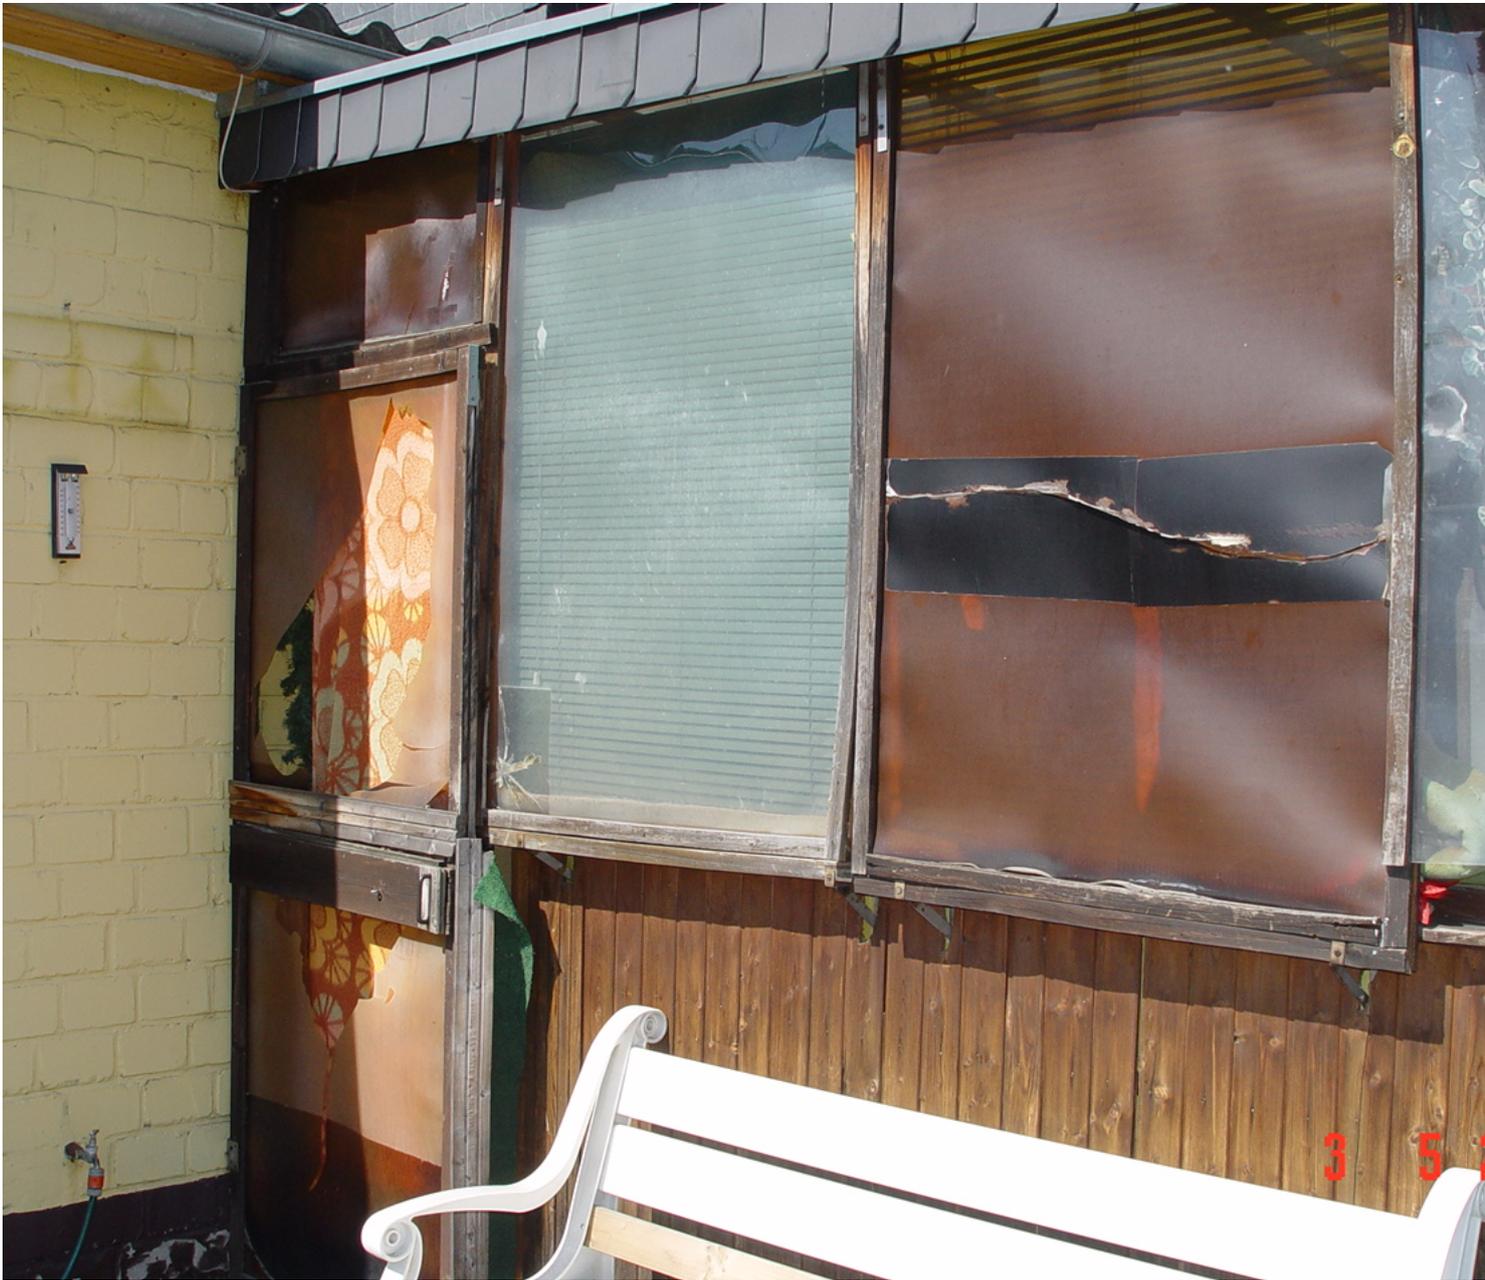
Wintergarten ala Selbstbau.
